インスペクション結果報告書

所在地 東京都まもりす区まもりす町○○○

既存住宅状況調査 調査報告書

瑕疵保証検査 結果報告書

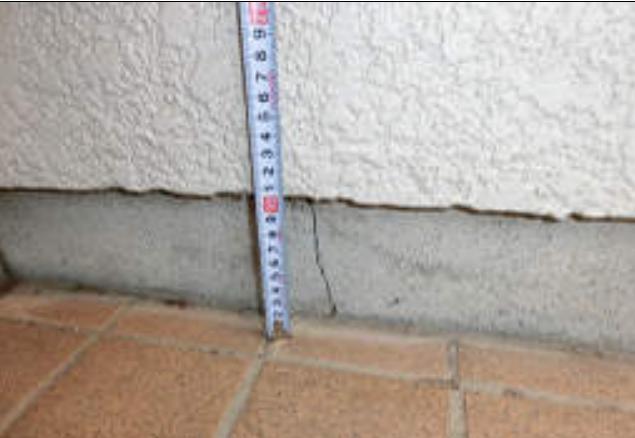
a. 鉄筋の露出が確認された場所 <input type="checkbox"/> 東面 <input type="checkbox"/> 西面 <input type="checkbox"/> 南面 <input type="checkbox"/> 北面					
備考	【1】基礎 • 南面の床下換気口に幅0.6mmのひび割れあり

写 真 番 号 2
	検査実施日 平成30年4月○日
	撮 影 箇 所 基礎
備 考	幅0.6mmのひび割れあり

指 摘 内 容			
部位		検査項目	具体的な劣化事象
1	基礎	雨漏りの跡	基礎南面に幅0.6mmのひび割れあり 指摘内容の写真
